SVILUPPO URBANO E VALORI STORICI: L'ABBATTIMENTO DI PORTA SANTO SPIRITO AD AREZZO

GENESI E CARATTERI DI PORTA SANTO SPIRITO

LA BARRIERA VITTORIO VENETO DELL'ING UMBERTO TAVANTI

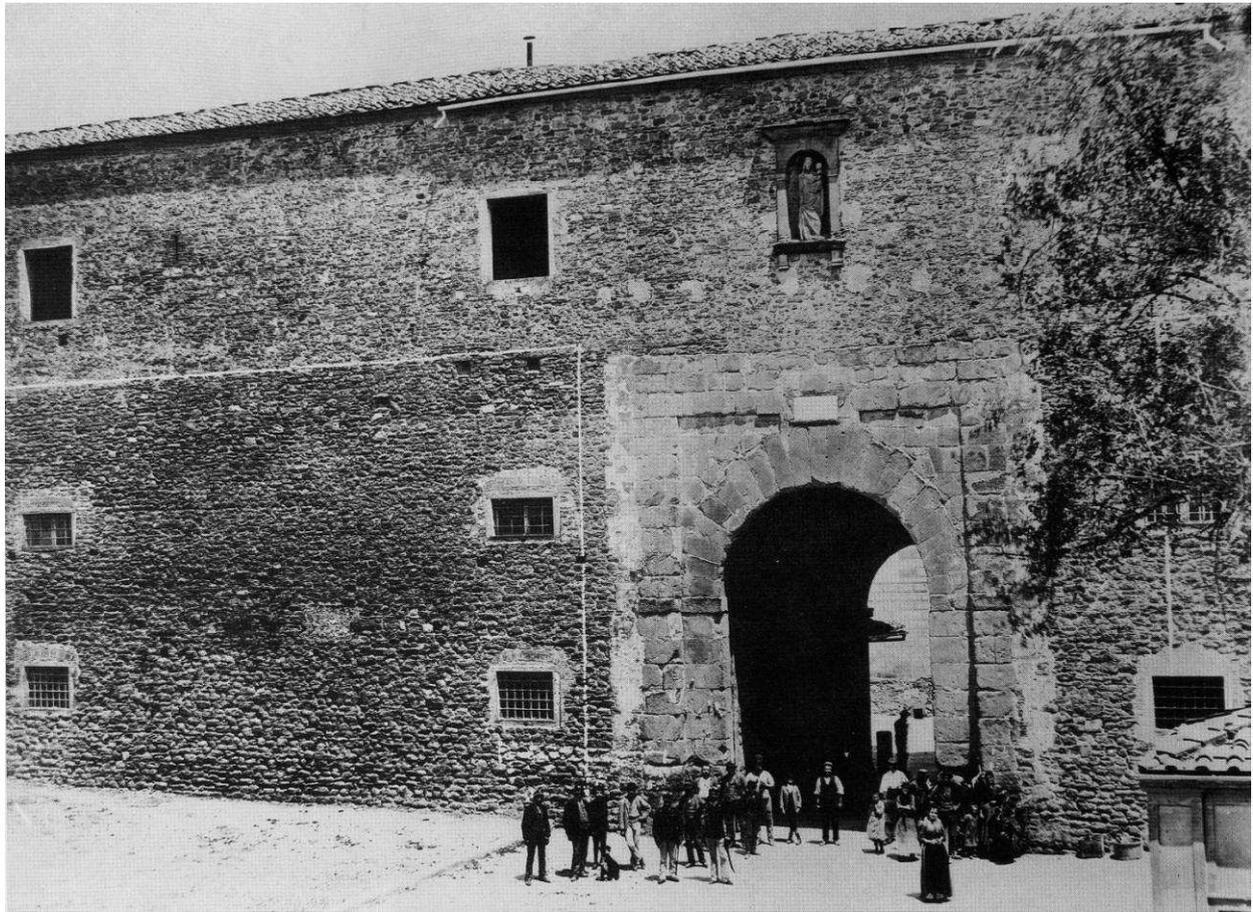
Fig. 1 – Porta Santo Spirito: l'esterno con la segnatura delle parti da demolire, 1893 (Foto Club "La Chimera").

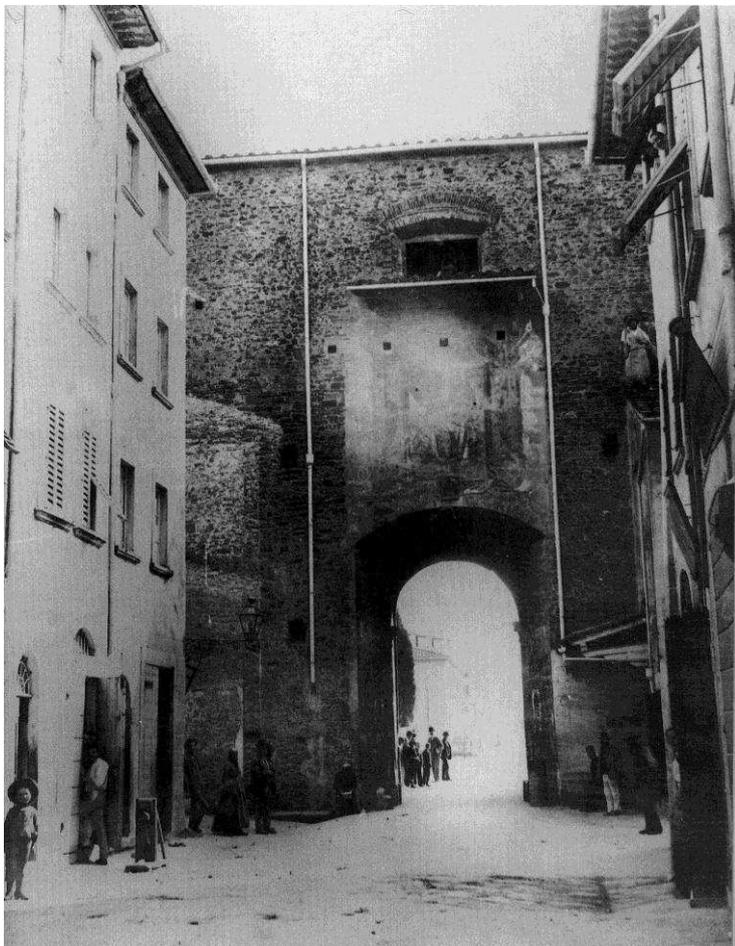
Fig. 2 – L'interno della porta visto dal Corso cittadino (Foto Club "La Chimera").

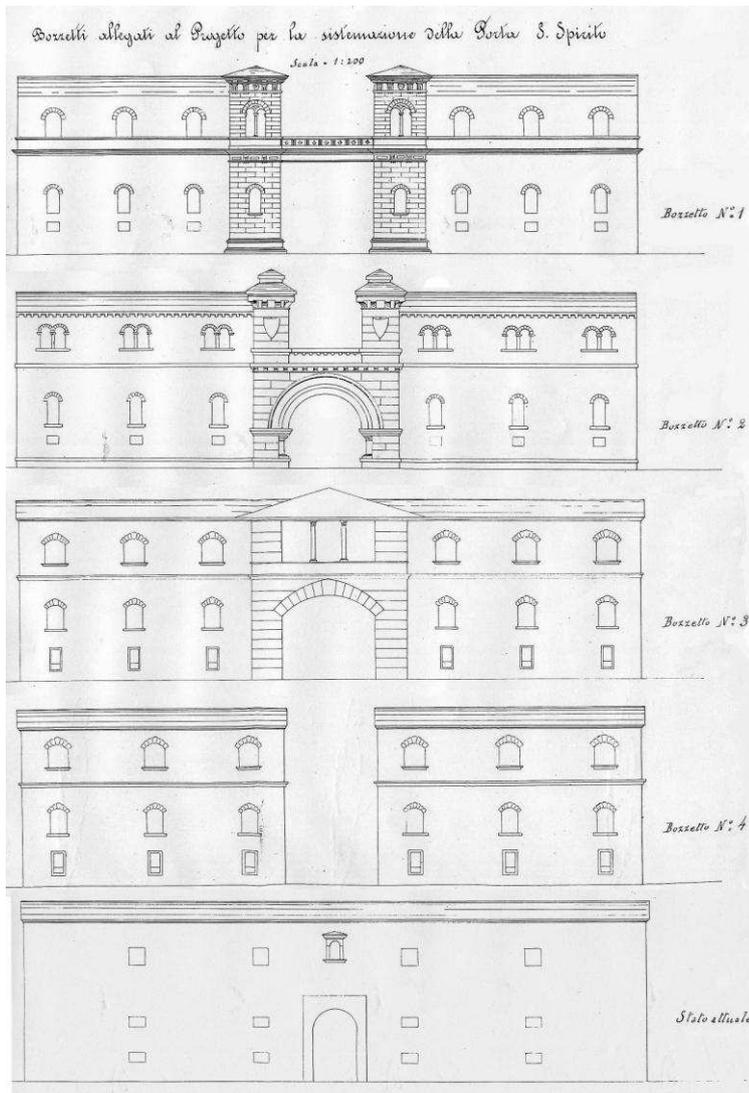
Fig. 3 – I quattro bozzetti di studio ed il rilievo dello stato in essere realizzati dall'ing. Tavanti nel 1891. (Archivio Storico del Comune di Arezzo, Ufficio Tecnico, Carteggio 33, fasc. 2, anno 1891).

Dopo questo atto il caso di Porta Santo Spirito cadrà in un silenzio di trenta anni, presumibilmente causato dallo spostamento dell'attenzione alla creazione di via Guido Monaco in conseguenza dell'arrivo della linea ferroviaria. Il PRG della città del 1867, realizzato dall'ingegner Giuseppe Laschi, era improntato sull'inserimento in città della strada ferrata e sugli sventramenti necessari negli isolati ad essa prospicienti per la realizzazione delle infrastrutture necessarie; pertanto il dirottamento delle risorse in un'altra direzione contribuì pesantemente sulle priorità di attuazione, mettendo in secondo piano l'intervento da farsi sulla porta. Per essa infatti si prospettava solo un'ipotesi di allargamento del fornice, riducendo sia l'arco esterno che quello interno, dello spessore degli sguanci, senza apportare altre modifiche alla volumetria dell'avancorpo (*vedi fig. 3*).

Nei bozzetti n. 1 e 2 veniva attuato il taglio della porta in tutta la sua altezza ed il collegamento tra le due parti dei locali, separate con l'intervento demolitivo, era assicurato tramite un ponte che in ambedue le soluzioni si inseriva in un complesso di

Per quanto l'Ufficio Tecnico creda che tale separazione non rechi nocimento alla usabilità di quel locale che ha servito fin qui per accasermamento provvisorio di truppa, potrebbesi provvedere a riunirlo per mezzo di un ballatoio in ferro, o di un sovrappassaggio in muratura come è indicato negli uniti bozzetti N 1 e 2.

Ciò non ostante anche in questo senso la sistemazione definitiva del lavoro potrebbe farsi in modo esteticamente decoroso com'è indicato nel Bozzetto N 3.

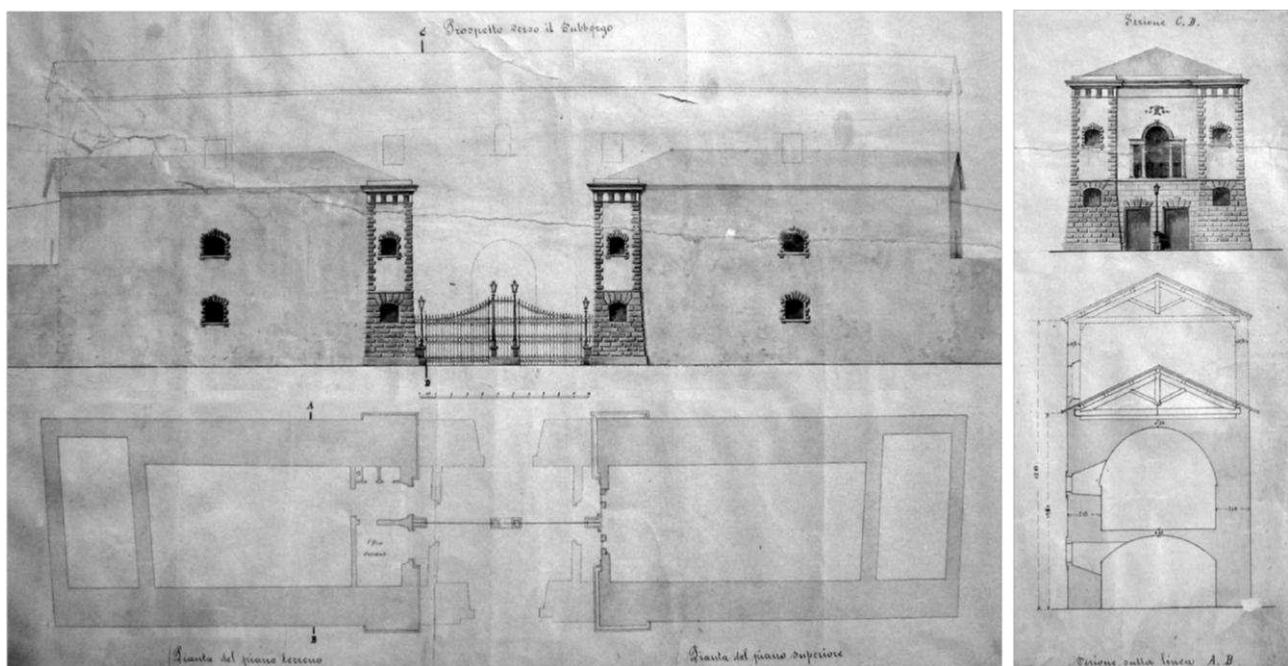
Fig. 4 – Il primo dei due “Progetti” definitivi con la demolizione completa dell'ultimo piano e il taglio della porta: pianta, prospetto, fronte interno e sezione trasversale, 1893 (Archivio di Stato di Arezzo, Pianta sciolte del Comune di Arezzo, 3 (Progetto di sistemazione della Porta S. Spirito nella città di Arezzo, progetto I’’)).

l'Archivio Storico del Comune di Arezzo, sono presenti una serie di soluzioni di progetto ed una relazione illustrativa, che ne esplica le caratteristiche ed i punti saldi tenuti presenti. Se il progetto del 1867 proponeva soltanto un semplice ampliamento del fornice, in questa nuova articolazione sono invece rappresentati, oltre al rilievo dello stato di fatto, i prospetti esterni in quattro bozzetti alternativi (a queste ipotesi si riferisce la relazione sopracitata, riportata integralmente in nota). In ciascuna soluzione il volume contenente i locali sarebbe rimasto invariato nella sua altezza, rispettando quindi, quasi nella sua integrità lo 'stanzone' soprastante (*vedi fig. 4*).

Nel progetto n. 1, “Demolizione dello Stanzone superiore ed apertura di una Barriera”, si sarebbe abbattuta la porta e tutto lo stanzone all’ultimo piano, sbassando

quindi l'intero corpo, previo smontaggio delle coperture. Successivamente i due fronti risultanti dal taglio, con i nuovi accessi ai locali interni, venivano rivestiti con una base in bugnato, contrafforti laterali e un coronamento di gronda in pietra. Tra i due sproni sarebbe stata poi collocata la cancellata di sbarramento della barriera; la spesa veniva ipotizzata in 9.500 lire.

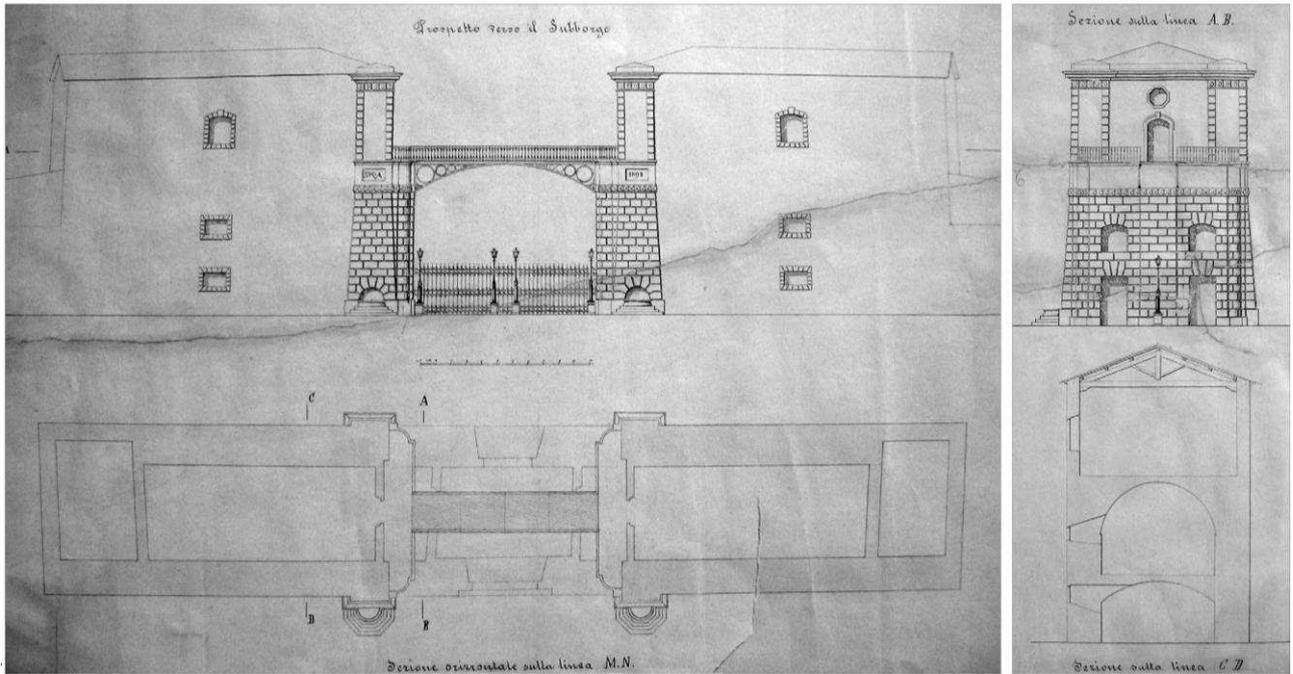
Fig. 5 – Secondo progetto definitivo: abbattimento, a tutta altezza, della parte centrale e collegamento tra le due parti tramite ballatoio in ferro, 1893 (Archivio di Stato di Arezzo, *Piante sciolte del Comune di Arezzo*, 3 (Progetto di sistemazione della Porta S. Spirito nella città di Arezzo, progetto II^o)).

L'altra soluzione, il progetto n. 2, avrebbe attuato lo stesso taglio, senza però sbassare di un piano il volume dei locali della Porta, cioè: "Apertura di una Barriera con ponte metallico di comunicazione". Le due parti dello stanzone, risultanti con l'apertura del varco, venivano quindi messe nuovamente in comunicazione tramite un collegamento aereo passante sopra la nuova barriera e che avrebbe avuto anche il compito di riempire quel vuoto lasciato dalle demolizioni e rendere idealmente tutta l'opera più compatta. Per quanto riguarda il trattamento dei fronti risultanti, le opere sarebbero state quelle del primo progetto; la spesa, inoltre, sebbene con un minore onere di demolizione, veniva aggravata dalla profusione delle opere in ferro per un totale di lire 12.000.

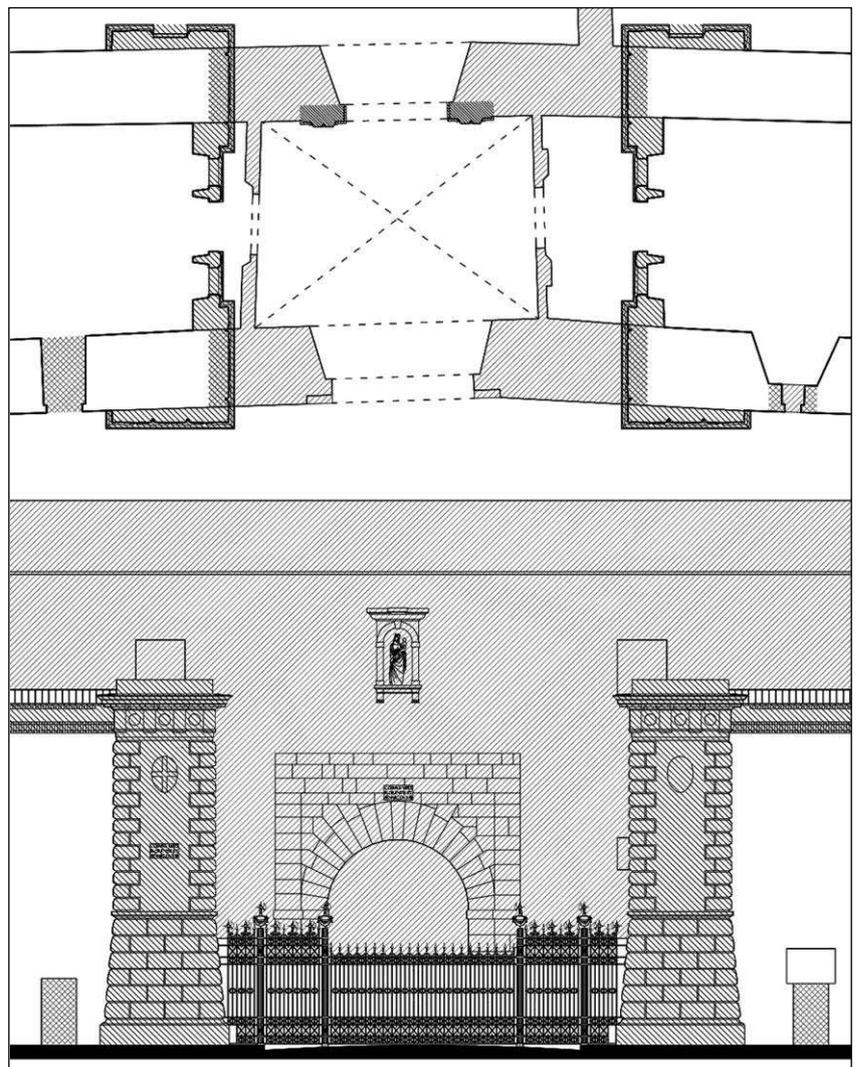
Fig. 6 – Pianta e prospetto della porta e della barriera con sovrapposti lo stato pre- e post-demolizioni (Elaborazione dell'autore).
